公益財団法人 日本医療機能評価機構
医療事故情報収集等事業 2023 年年報及び第 77 回報告書の送付について

医療事故情報収集等事業第 77 回報告書の公表について

医療事故情報収集等事業 第77回報告書のご案内

【2】胃管の誤挿入に関連した事例（第43回報告書）

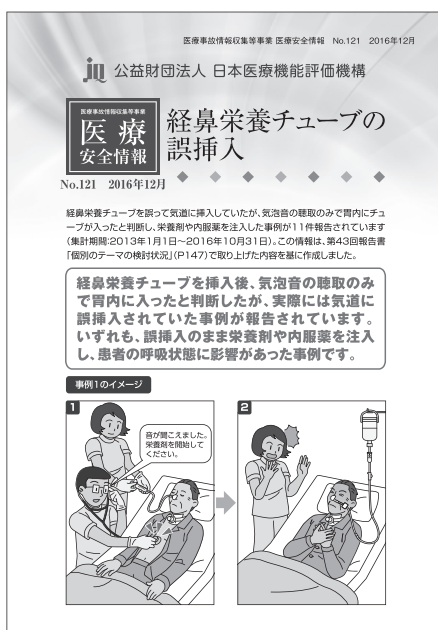
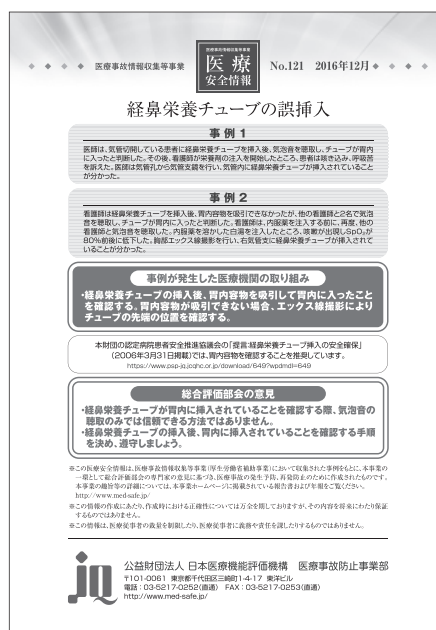
図表Ⅳ－2－2 医療安全情報No.121「経鼻栄養チューブの誤挿入」

第43回報告書（2015年9月公表）の分析テーマとして「胃管の誤挿入に関連した事例」を取り上げ、胃管挿入後の確認方法や、挿入した胃管について分析した。その後、医療安全情報No.121「経鼻栄養チューブの誤挿入」（2016年12月提供）では、経鼻栄養チューブを挿入後、気泡音の聴取のみで胃内に入ったと判断したが、実際には気道に誤挿入されていた事例について注意喚起を行った。
